| PROJETO SPDA CENTRO TEA | | MIRIAM GRONCO | |
| PROPRIETÁRIO: MUNICÍPIO DE CIDADE GAÚCHA - PR<br>CNPJ: 75.377.200/0001-67<br>PLANTA DE DISTRIBUIÇÃO DE SPDA E DETALHAMENTO.<br>ENDEREÇO: AVENIDA OLINTO C. DE LUCENA x RUA LUJI - QUADRA 14, LOTE 16<br>AUTENTICAÇÕES: | | SITUAÇÃO ESQUEMÁTICA:<br> | |

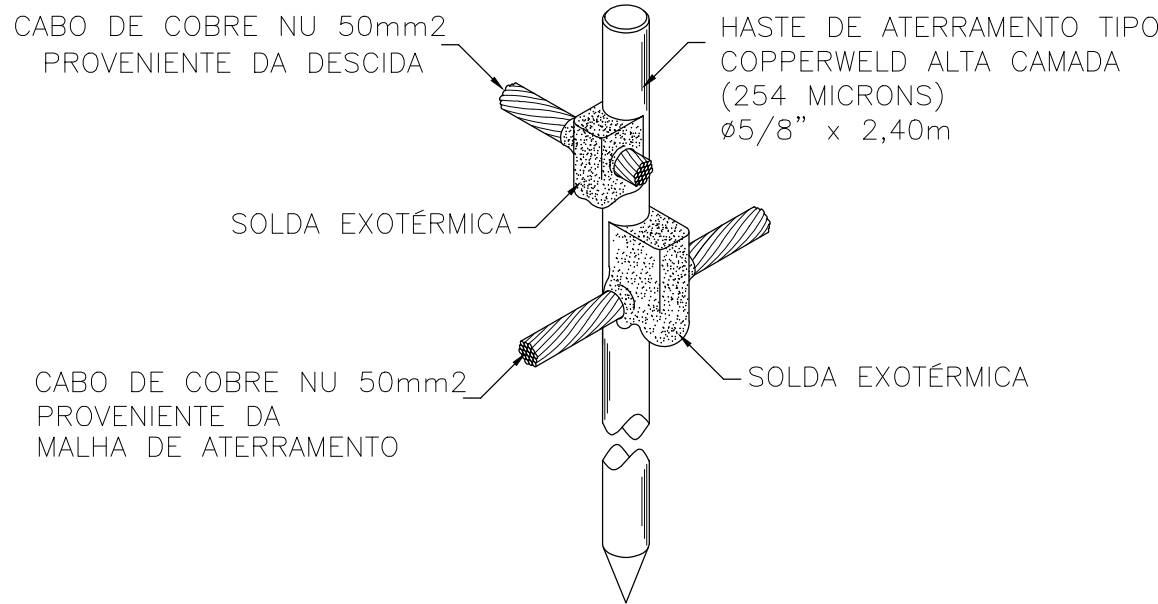
DETALHE 1  
SEM ESCALA

DETALHE DE CONEXÃO E SOLDA  
DA HASTE DE ATERRAMENTO

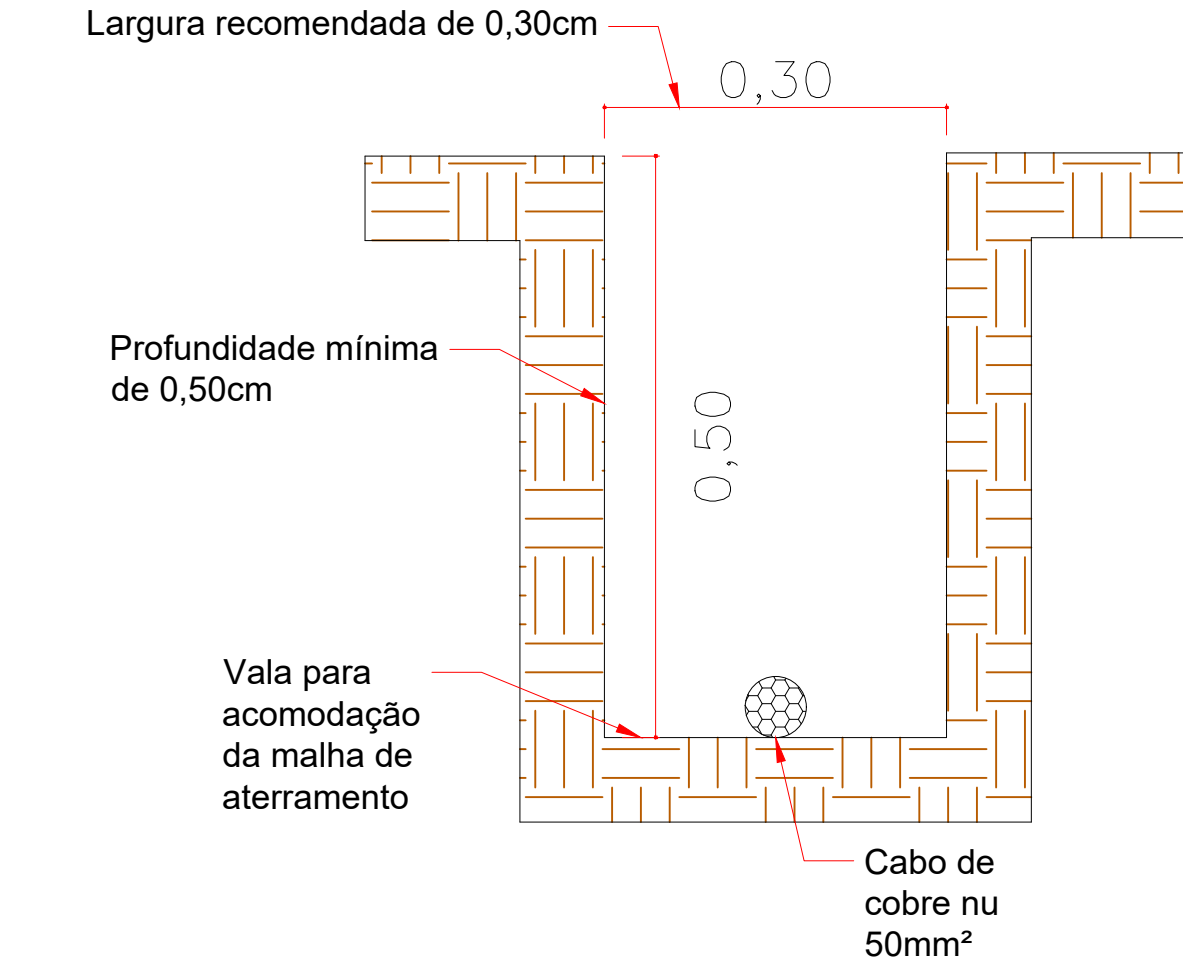
DETALHE 02  
SEM ESCALA

DETALHE DA VALA DA MALHA DE ATERRAMENTO

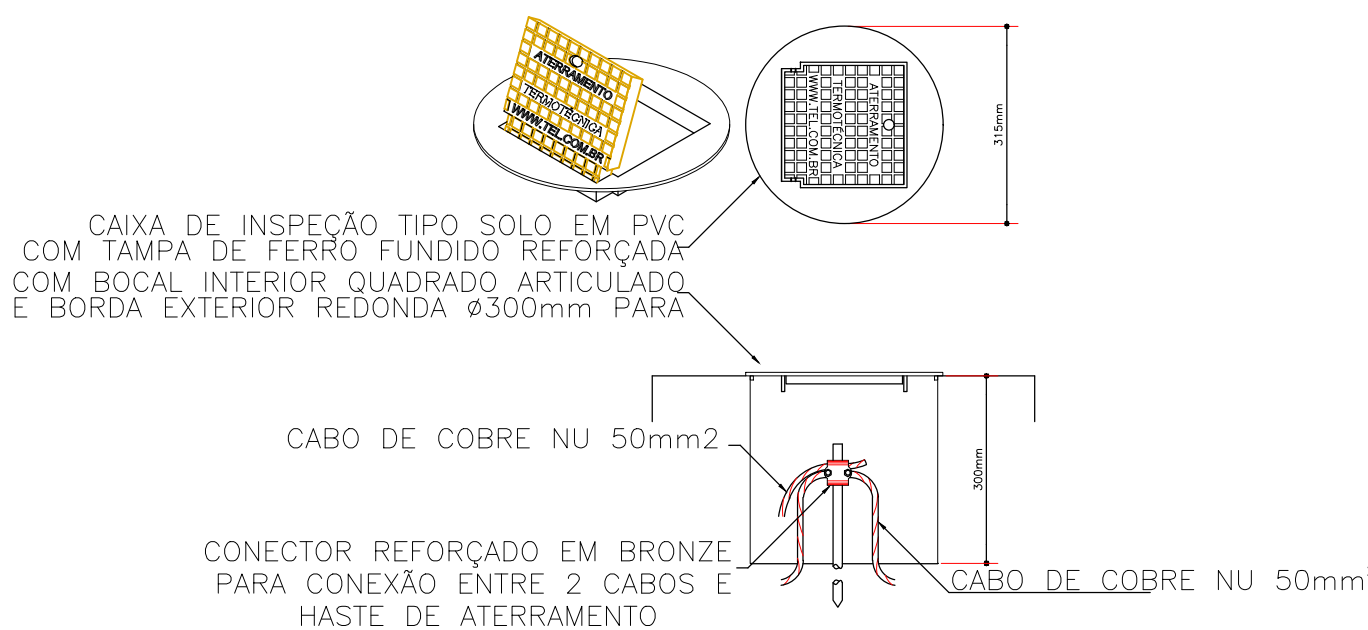
DETALHE 03  
SEM ESCALA

DETALHE DE INSTALAÇÃO DA CAIXA DE  
INSPEÇÃO TIPO SOLO COM TAMPA REFORÇADA  
PARA CONEXÃO DAS MALHAS
